Empfehlungen des AK „Qualität“ (26): Wasser zum Betreiben von Reinigungs- und Desinfektionsgeräten (Teil 2)

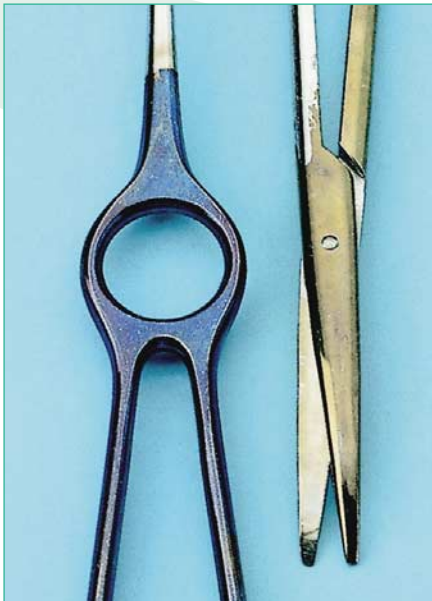
Kieselsäure (Siliziumoxid = SiO_2) kann auch im Trinkwasser vorhanden sein. In der Praxis stellt man fest, dass sich der Gehalt an SiO_2 gegen Ende der Austauscherkapazität, d.h. vor der bevorstehenden Erschöpfung der Austauschanlage, anreichern kann und durch die Austauscherharze nicht zurückgehalten wird. Man spricht von einem so genannten Kieselsäureschlupf.

Ein hoher Gehalt an → **KIESELSÄURE** im letzten heißen Nachspülwasser kann zu glasartigen Ablagerungen innerhalb der Maschine und auf Instrumenten führen. Meist sehen diese Ablagerungen bläulich schillernd aus, bilden manchmal auch durch die unterschiedlichen Schichtdicken Regenbogenfarben (Abb. 1). Die bläulichen glasartigen Überzüge stellen zwar kein Hygienierisiko dar, werden aber oft als Schönheitsfehler oder Sauberkeitsmangel eingestuft.

→ **KIESELSÄURE** kann vielfarbige, glasartige Ablagerungen verursachen.

Abb. 1: Anlauf Farben – bunt schillernde Silikatbeläge*

Um einen Kieselsäure“schlupf“ zu vermeiden, hat es sich bewährt, die Anlage vorzeitig umzuschalten bzw. zu regenerieren. Dazu muss dann der Wasserverbrauch bis zum vorzeitigen Umschaltzeitpunkt über eine Wasseruhr gesteuert werden. Eine laufende Überwachung der Anlagen ist erforderlich.

Bei der Herstellung von VE-Wasser durch Revers (Umkehr-) osmoseanlagen tritt dieses Problem nicht auf. Aber auch diese Anlage muss nach Herstellerangabe gewartet werden.

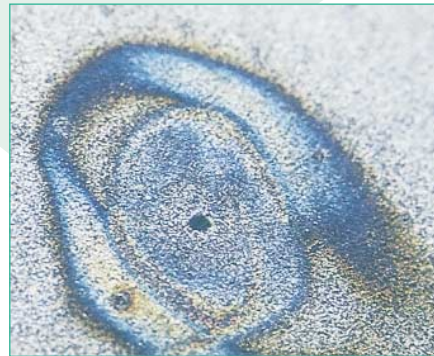
Abb. 2: Lochkorrosion an einem Meißel* (vergrößerter Ausschnitt; siehe auch Teil 1 dieser Empfehlung, Ausgabe 6/2002 der Zentralsterilisation)
